**INFORME MENSUAL DE ESTACIONES
JUASVI – SISTEMA CHOCLOCOCHA**

Julio - 2020

Junta de Usuarios de aguas subterráneas del valle de Ica

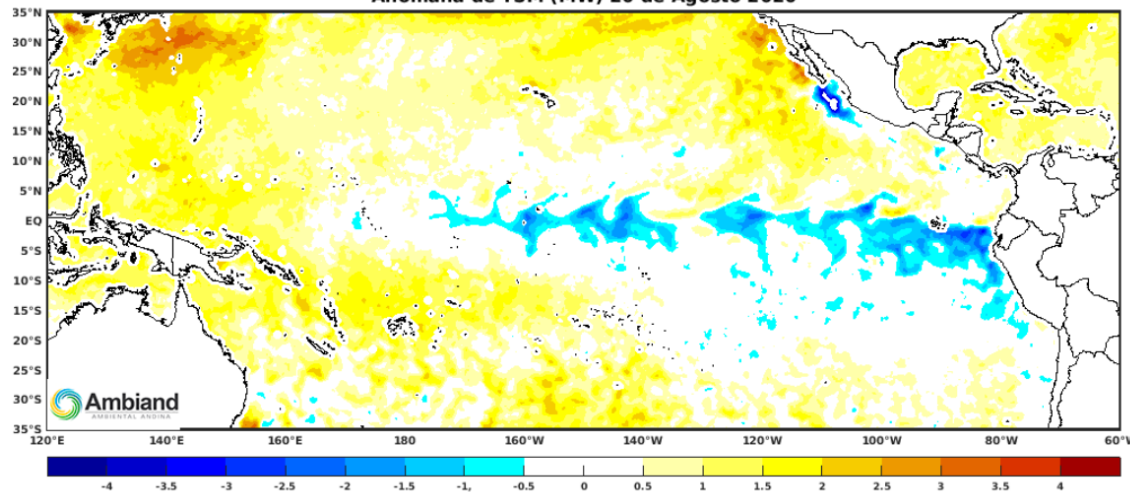
Anomalía de TSM (MW) 20 de Agosto 2020

- Anomalías frías gobiernan la mitad norte del litoral.
- La tendencia y los modelos de pronóstico sugieren la persistencia de estas condiciones durante toda la primavera.

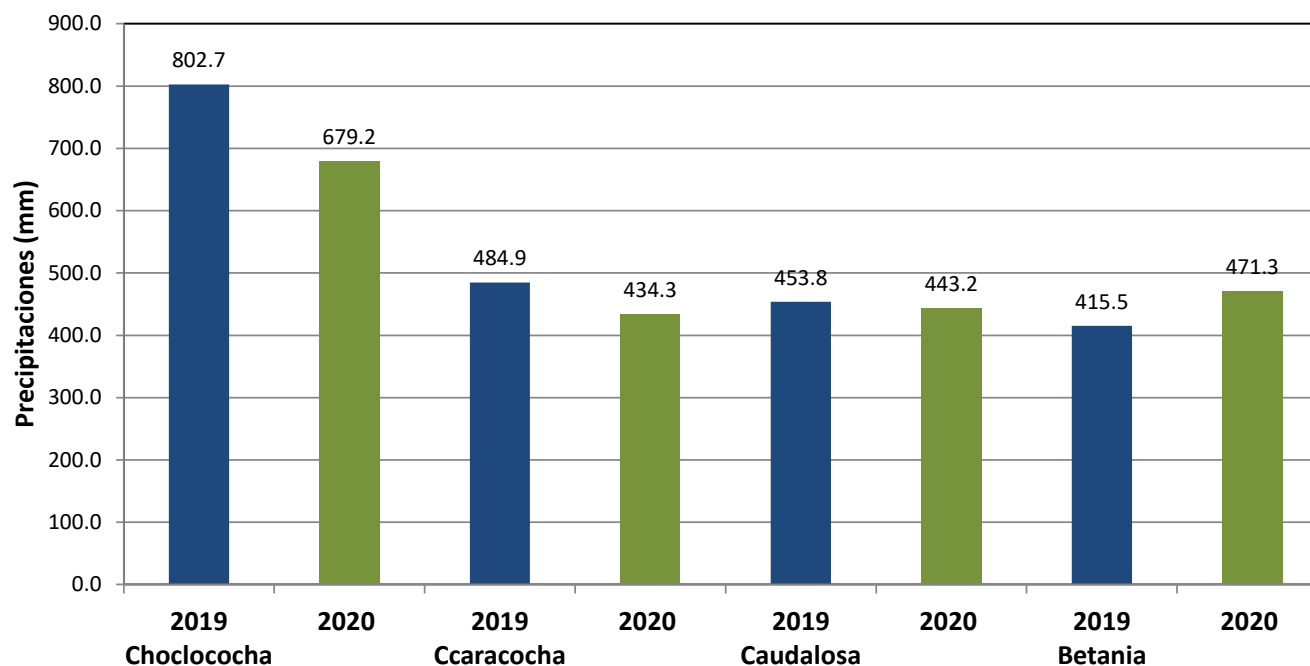
- En las estaciones Choclococha, Ccaracocha y Caudalosa el año 2019 sigue siendo más lluvioso que el 2020.
- En la estación Betania, el presente año 2020 registra 55.8 mm más que el año anterior.

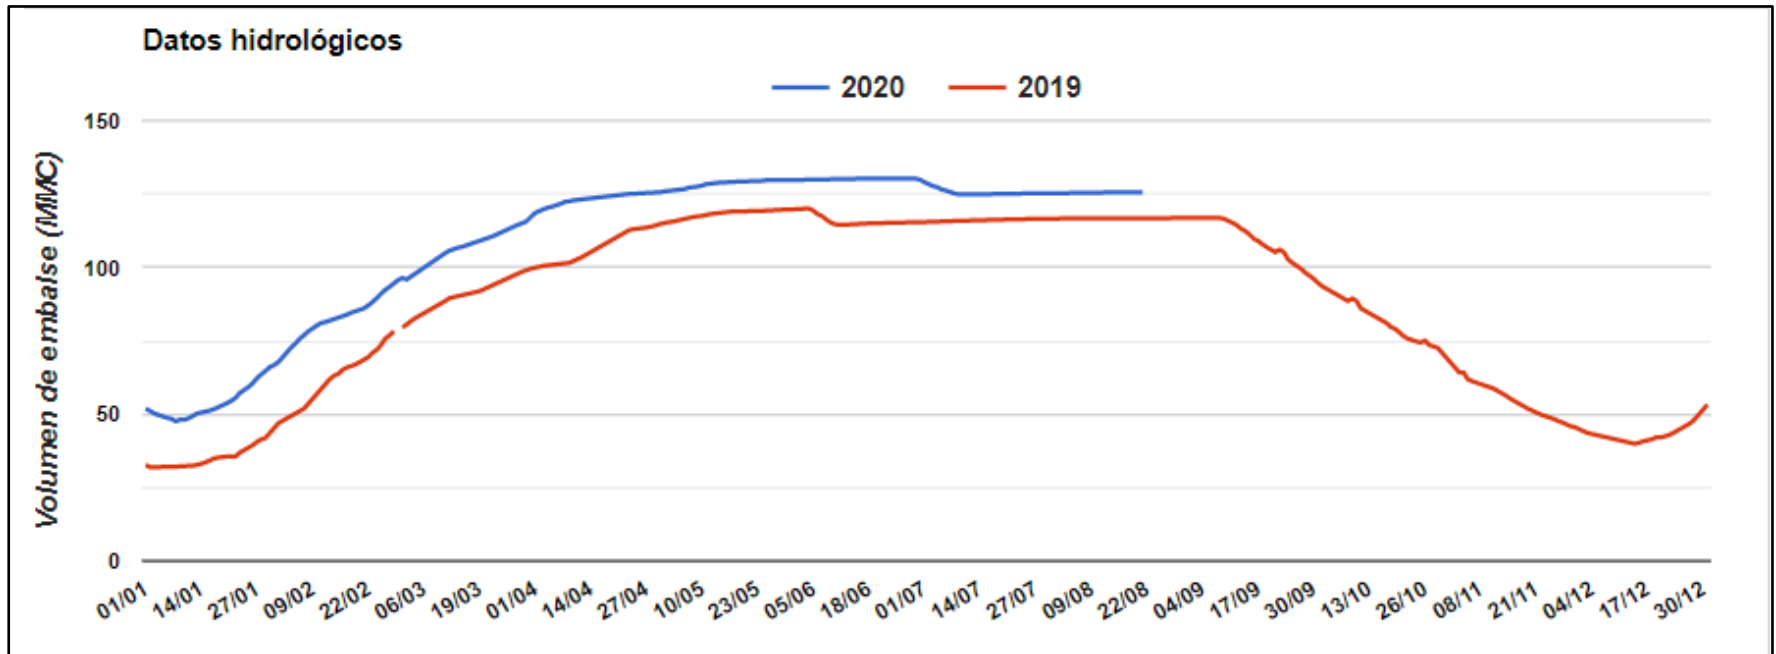
CHOCLOCOCHA

- La disponibilidad hídrica al 31 de Julio es de 125.21 MMC, aproximadamente 8.66 MMC más que el año anterior en la misma fecha. Durante la primera semana de Agosto, el volumen se ha incrementado en aproximadamente 0.16 MMC.

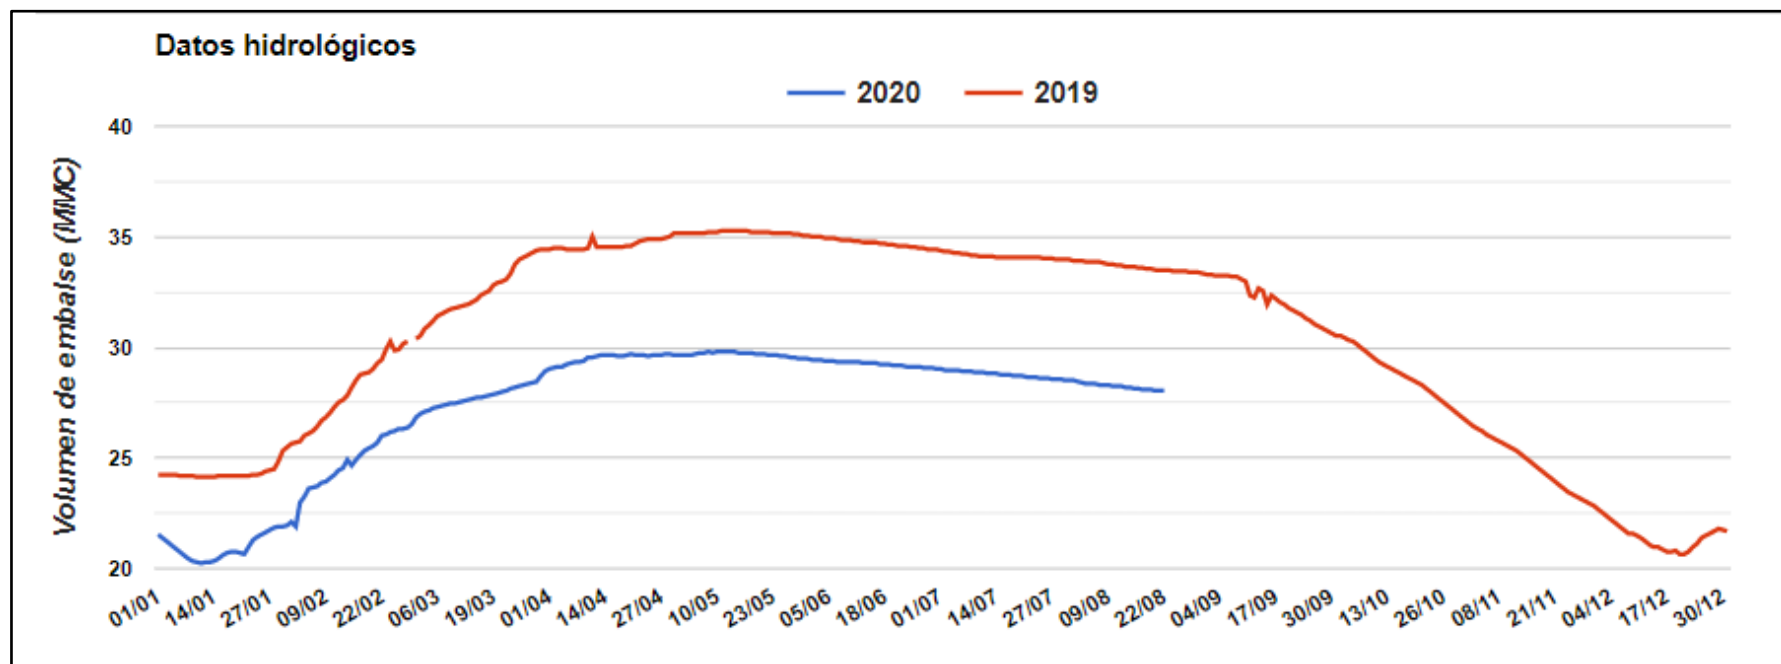
CCARACOCHA

- En este embalse al día 31 de Julio se registró 28.51 MMC, 5.46 MMC menos que el año anterior en la misma fecha.

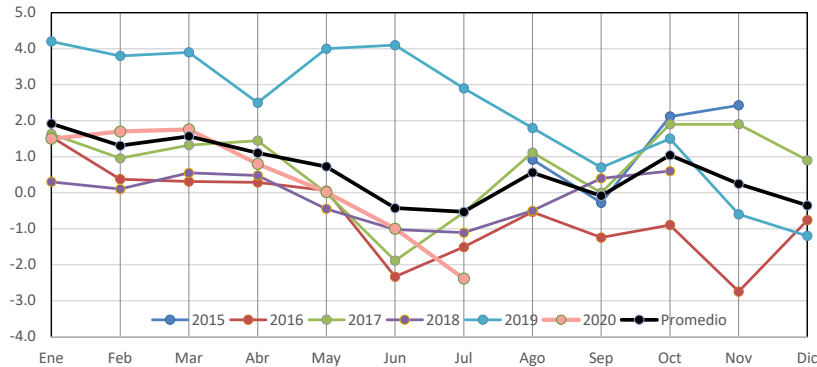
Variación Mensual de la Temperatura Mínima

- La temperatura mínima continua en descenso y durante Julio el promedio fue de -2.4°C . Esto equivale a una anomalía -2.3°C respecto a lo normal.
- La temperatura máxima se mantuvo estable registrándose 14.7°C de media, -1.4°C de anomalía.

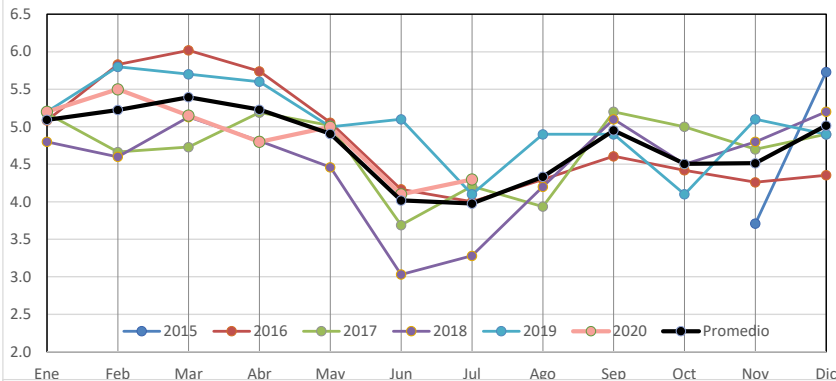
Variación Mensual de la Temperatura Mínima

- La temperatura mínima registro un débil aumento (4.3°C) con respecto al mes anterior (4.1°C).
- La temperatura máxima promedio de Julio (14.1°C) se encuentra por encima del rango de lo normal (13.6°C).
